تقرير فحص المركبـات الشامـل
Premium Inspection Report

13140825001	رقم تقرير اوتوسكور AutoScore Report #	Aug 14, 2025	التاريخ Date
Land Rover	نوع السيارة Vehicle Make	شخصي	جهة التمويل Organization Name
Range Rover Vogue P400e	صنف السيارة Model	شركة برومين الأردن	اسم مالك السيارة Vehicle Owner Name
2020	سنة الصنع Production Year	باذنجاني	لون السيارة Vehicle Color
2000	سعة المحرك Engine Capacity	شركة برومين الأردن	اسم مشتري السيارة Buyer Name
SALGA2BY6LA589329	رقم الشاصي Vin No.	138118 KM	القراءة الحالية للعداد Current Mileage
Plug-In Hybrid	نوع المحرك Engine Type	40-84682	رقم اللوحة License Plate No.

13140825001	رقم التقرير Report Number	2020	سنة الصنع Production Year	Land Rover Range Rover Vogue P400e	نوع وصنف المركبة Car Make & Model	Aug 14, 2025	تاريخ الفحص Inspection Date

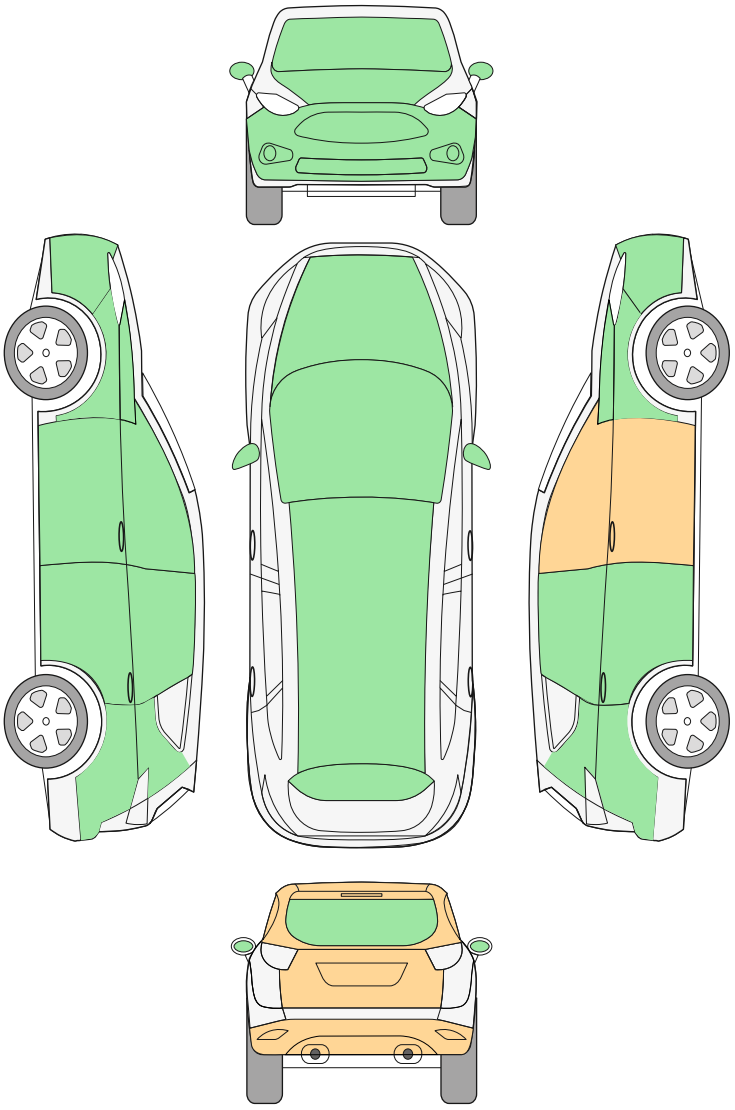
1	صدام امامي Front Bumper	نقرات خارجية خفيفة
2	غطاء المحرك Hood	بحاجة لصيانة الغرفة الداخلية
3	جناح امامي يمين Front Right Fender	بحاجة الى عيار باب الصندوق الخلفي
4	باب امامي يمين Front right door	بحاجة الى اصلاح الصدام الخلفي
5	باب خلفي يمين Rear right door	بحاجة الى اصلاح الباب الامامي اليمين
6	جناح خلفي يمين Rear right fender	يوجد دهان غير دهان المصنع
7	الصدام الخلفي Rear Bumper	
8	جناح خلفي يسار Rear left fender	
9	باب خلفي يسار Rear left door	
10	باب امامي يسار Front left door	
11	جناح امامي يسار Front left Fender	
12	السقف Roof	
13	فتحة السقف Sunroof	
14	باب الصندوق الخلفي Tail Gate	
15	الزجاج الامامي Front Windshield	
16	الزجاج الخلفي Rear Windshield	
17	الحالة الداخلية Interior Condition	
18	المرآة اليمين Right Mirror	
19	المرآة اليسار Left Mirror	
20	شبر الزجاج Windshield Rubber	
21	شبر الأبواب Door Rubber
